La requalification de l'habitat collectif des années 1970-1980 Cas de Ihaddaden - Béjaïa

Mémoire présenté pour l'obtention du diplôme de Master II en Architecture

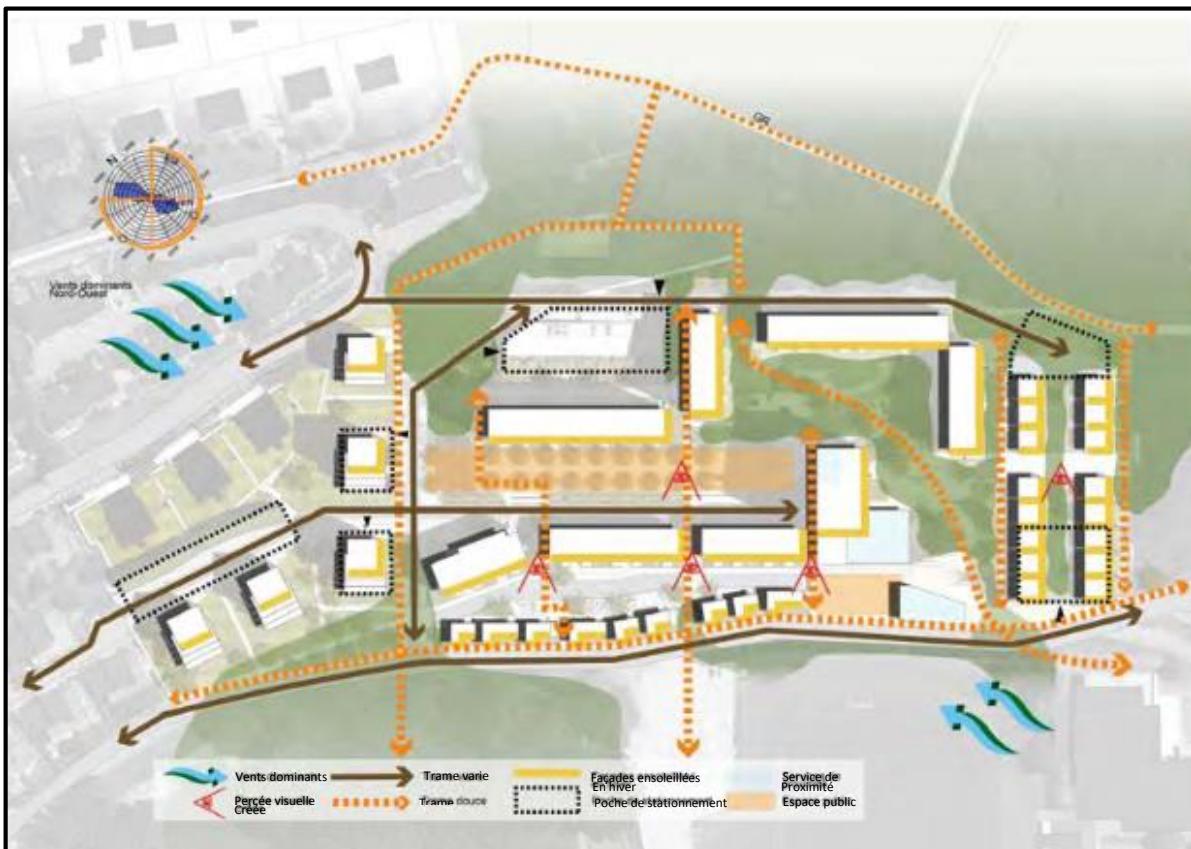
Figure 12 : Plan de restructuration du site

- Exploitation de la pente naturelle pour la gestion des eaux de ruissellement.
- Réduction des surfaces minéralisées (reconfiguration des stationnements).
- Utilisation d'une palette végétale adaptée pour améliorer le confort thermique et l'attractivité des espaces publics.

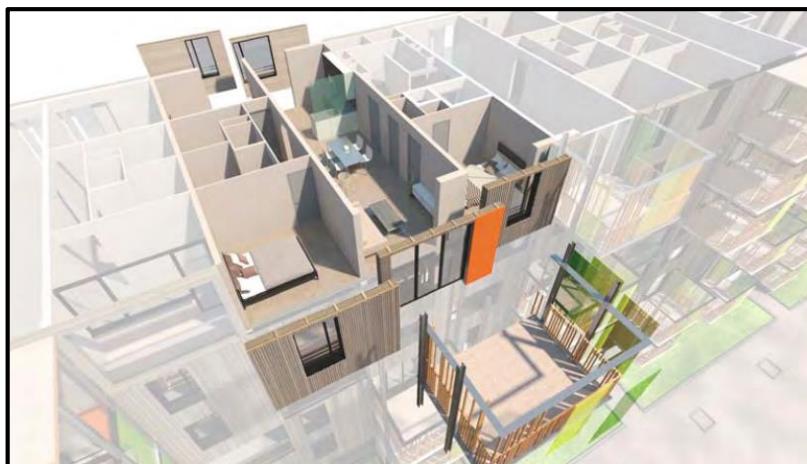
Figure 15 : Les interventions sur les façades

Sur les barres, une ossature tridimensionnelle en bois et métal est ajoutée, permettant d'y fixer ultérieurement des balcons, offrant ainsi une pièce extérieure supplémentaire selon les besoins. Le remplacement des allèges pleines par de larges baies vitrées améliore quant à lui le confort visuel et l'apport de lumière naturelle dans les logements.

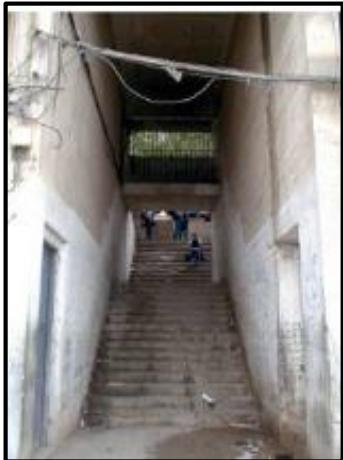
Figure 24: La cage d'escalier avant et après requalification

« La non-qualification des recrues s'est répercutee sur la qualité du bâti (les secondes œuvres essentiellement). » (Rif & Amrouche, n.d., p.23).

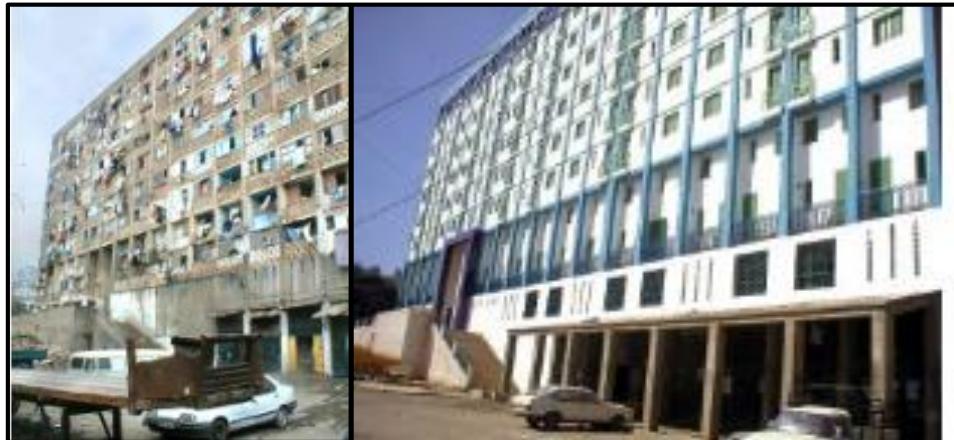
Figure 25 : Façade avant et après requalification

Dans le cadre du projet de requalification de la cité Diar El Kef, le traitement des façades a fait l'objet d'une attention particulière, dépassant la simple réhabilitation technique. L'architecte en charge a cherché à restaurer la valeur architecturale du bâti à travers un travail approfondi sur l'esthétique et la fonctionnalité. Initialement, la pierre caractéristique de l'œuvre de Pouillon devait être conservée, mais son état de dégradation a rendu son maintien impossible, obligeant à repenser intégralement le parement des façades. Ce travail s'est appuyé sur une recherche de verticalité afin de compenser l'effet d'horizontalité induit par la forme en barre des immeubles. Des ouvertures ont été retravaillées et un nouveau couronnement a été proposé pour redonner de la lisibilité à la composition architecturale. Un travail sur la couleur a également été mené : bien que le jaune ait été proposé pour les portes d'entrée afin d'apporter chaleur et modernité, il a finalement été écarté au profit du bleu, jugé plus adapté. Pour l'architecte, la couleur constitue une composante essentielle du projet architectural et non un simple ajout décoratif. (Rif & Amrouche, n.d.).

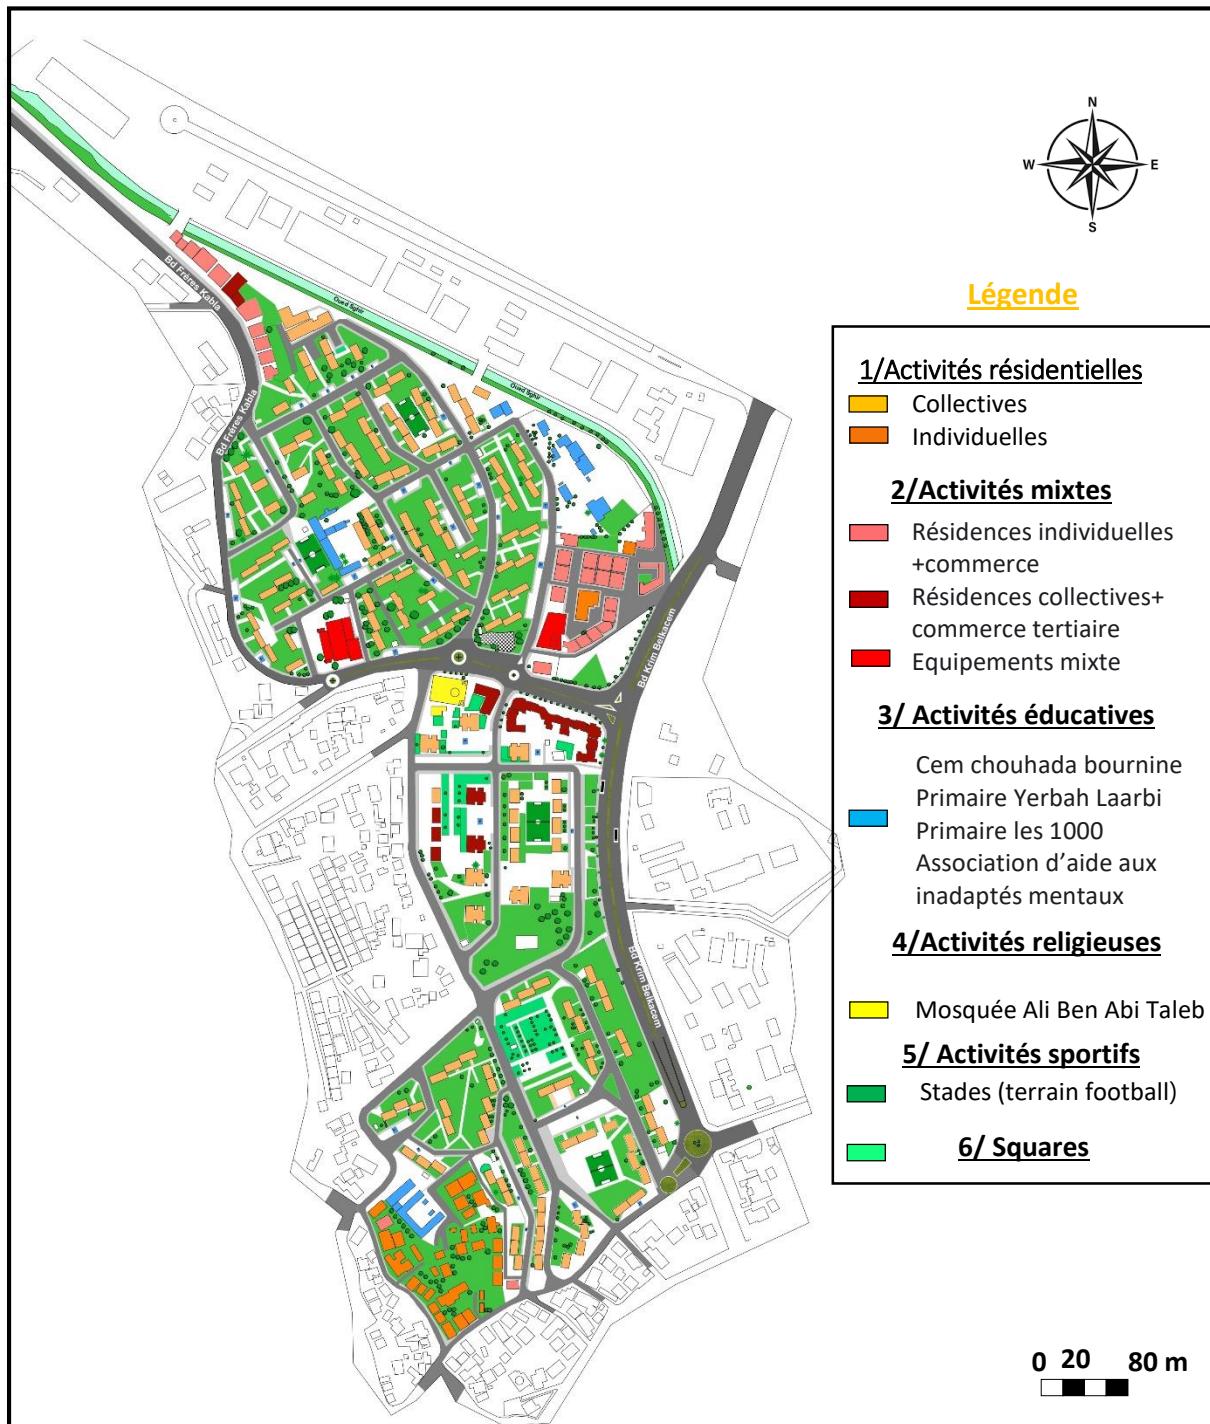
Figure 32 : Carte de lecture des activités

Cette analyse met en évidence :

- L'insuffisance et la mauvaise répartition des activités mixtes dans l'ensemble de la zone.
- Le manque et la mauvaise gestion des espaces extérieurs, notamment des jardins, aires de jeux, espaces verts et parkings (voir figure 32).

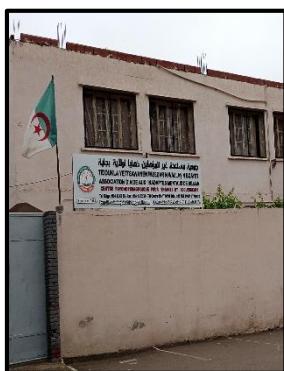
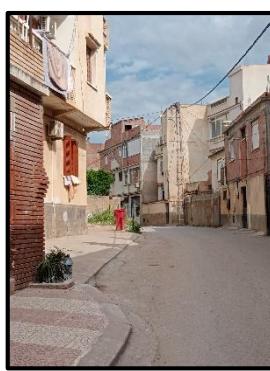
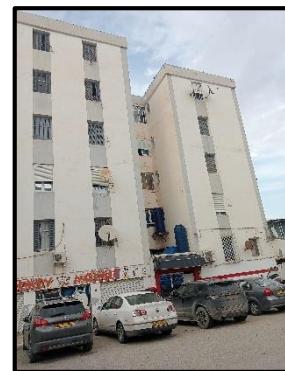
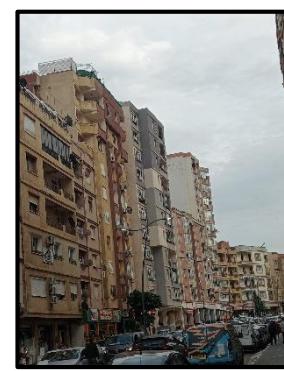
Figure 36 : Les différents gabarits (R+1) à (R+10)

Dans l'ensemble, cette zone présente une hiérarchie de gabarits relativement cohérente. Les habitations collectives de gabarit moyen dominent la majorité de la zone et quelques habitations individuelles, tandis que l'extrême sud-ouest abrite des gabarits plus modestes, correspondant aux habitations individuelles. Les gabarits plus réduits sont présents en faible proportion, principalement associés aux équipements éducatifs. Cette cohérence est toutefois rompue par la présence de deux immeubles de grande hauteur, dont l'intégration au sein de l'ensemble urbain est moins harmonieuse. (Voir figure 36 et 37).

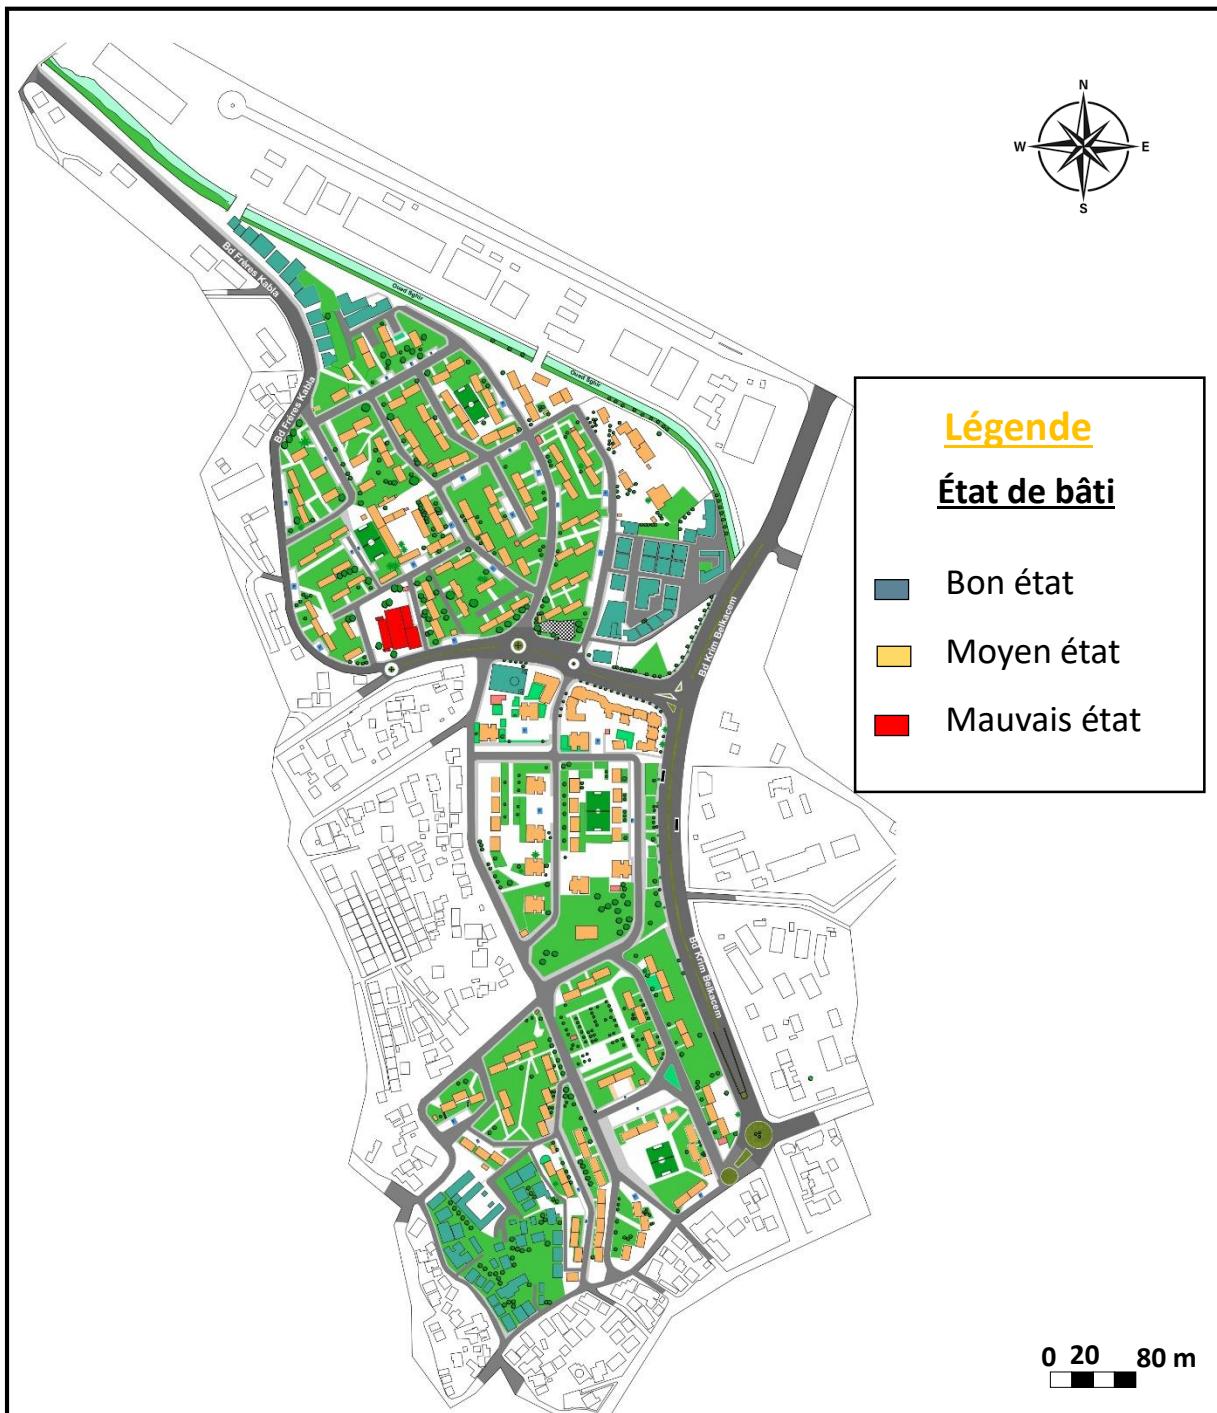
Figure 38 : Carte de lecture de l'état de bâti

L'aire d'étude est dominée par un bâti collectif, construit dans les années 1975, qui se trouve aujourd'hui en état moyen et occupe la totalité du site. Bien que ce bâti soit globalement stable,

il présente des signes de vieillissement qui appellent des interventions pour améliorer sa durabilité et son confort. En contraste, les zones périphériques, principalement constituées d'habitats individuels plus récents, sont en bon état. Enfin, un bâtiment mixte (administratif + commerce) en mauvais état constitue un cas isolé nécessitant une intervention plus urgente. Ces observations soulignent la priorité de requalification du bâti collectif pour garantir la pérennité et la qualité de vie au sein du site. (Voir figure 38, 39, 40,41).

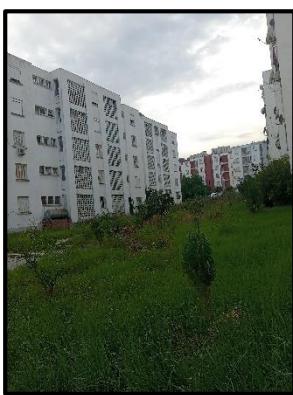
Figure 42 : Cos de 0.1
Source : Auteur ,2025

La zone se caractérise principalement par une faible compacité, avec de nombreux espaces non bâtis, en particulier dans les habitats collectifs non exploités et non aménagés. Ces espaces représentent un potentiel pour l'amélioration de l'espace urbain, par l'intégration de nouveaux équipements, la création de logements, et une valorisation des espaces extérieurs. Une utilisation appropriée de ces ressources pourrait contribuer à revitaliser le cadre de vie et à répondre aux besoins de la population. (Voir figure 42, 43, 44,45).

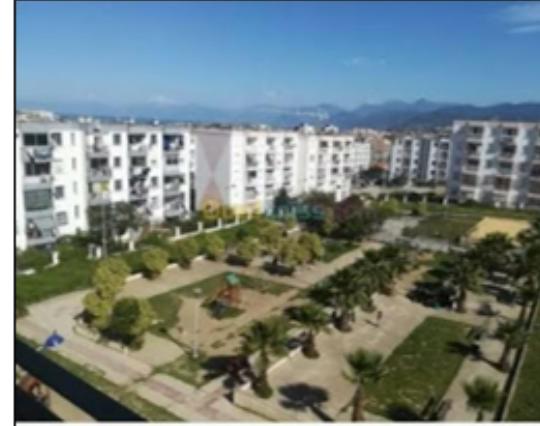
<p>4</p>	<p>Jardin d'Ihaddaden</p>

<p>7</p>	<p>Le jardin est situé au cœur d'une zone urbaine résidentielle, dans un environnement marqué par la présence d'immeubles d'habitation collective. Il est délimité à l'ouest par une voie carrossable, tandis que ses autres façades sont enclavées entre des constructions résidentielles.</p> <p>Occupant une superficie de 0,48 hectare, le jardin présente une forme rectangulaire et s'intègre de manière proportionnée dans son contexte urbain.</p> <p>Implanté sur un terrain en pente, il nécessite l'usage d'escaliers pour y accéder. Cependant, l'absence de rampes ou d'aménagements adaptés limite fortement l'accès pour les personnes à mobilité réduite.</p>	<p>Accès piétons Le jardin est doté de six accès piétonniers. Quatre sont situés à chacun des angles du périmètre, tandis que les deux principaux sont positionnés sur un axe central traversant, perpendiculaire à la voie extérieure. Cette disposition favorise une bonne perméabilité piétonne depuis différents points du quartier.</p> <p>Accès automobiles Sur son flanc ouest, le jardin est longé par une voie carrossable. Cette rue permet l'accès motorisé aux abords de l'espace vert et offre environ une vingtaine de places de stationnement, facilitant ainsi la venue des usagers en voiture.</p>	<p>Le jardin présente un traitement paysager globalement insuffisant. Le sol de la promenade est revêtu de pavés artificiels, tandis que les aires de jeux sont recouvertes de terre nue, moins sécurisante que le sable, notamment pour les enfants. Un manque d'entretien est également observé, avec la présence d'ordures éparses et des corbeilles débordantes.</p> <p>La végétation est principalement composée d'aulnes, de ficus et de palmiers de grande taille. Quelques zones de gazon, peu entretenues, ainsi que des fleurs sauvages, complètent ce couvert végétal. Les allées pavées permettent une circulation piétonne relativement sécurisée, mais le relief accidenté rend difficile l'accès pour les personnes à mobilité réduite.</p> <p>Le jardin ne dispose ni de fontaine ni de jet d'eau, et aucun ouvrage de franchissement n'a été aménagé pour faciliter les parcours internes. Il est équipé de bancs en bois, de poubelles et de lampadaires, bien que leur nombre reste insuffisant pour couvrir l'ensemble de l'espace. Un kiosque est installé à l'entrée principale, proposant quelques services, notamment des jeux payants pour enfants.</p> <p>Enfin, le jardin est clôturé par un muret en fausse pierre surmonté d'un barreaudage métallique, garantissant à la fois la sécurité et la transparence visuelle depuis l'extérieur.</p>

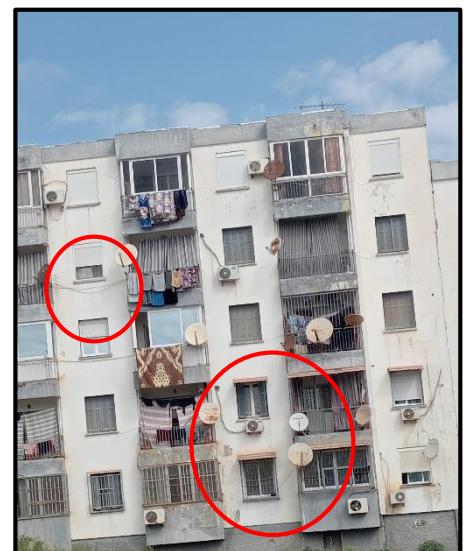
Figure 48 : Façade d'un bâtiment collectif présentant une installation anarchique d'éléments techniques

En regardant les façades, on observe un empilement désordonné d'éléments techniques comme les câbles, paraboles et climatiseurs. Plantés sans coordination et sans règles définies, ces dispositifs brisent l'unité visuelle des immeubles et dégradent beaucoup l'esthétique des façades. Ce désordre produit un vrai brouillage visuel, aggravant la perception de la négligence et portant atteinte à la qualité perçue de l'environnement bâti.

Catégorie	Type de pathologie	Description	Conséquences
Espaces bâtis	1. Installation anarchique d'éléments techniques (voir figure 48)	Empilement désordonné de câbles, paraboles, climatiseurs.	Rupture de l'unité visuelle, dégradation esthétique, perception de négligence.

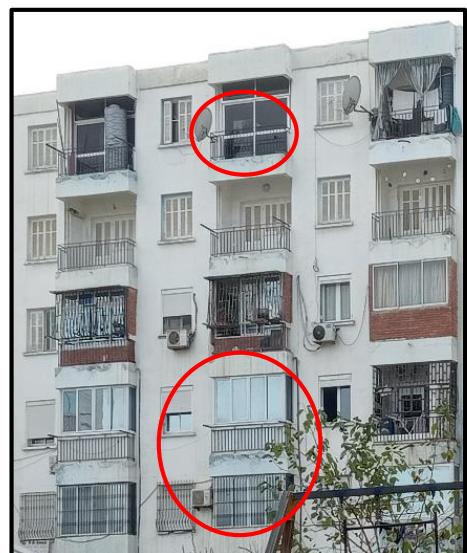
Figure 49 : Façade transformé par les usagers

En observant les façades, on remarque plusieurs transformations faites directement par les habitants. Il s'agit souvent de changements de matériaux ou de revêtements, mais aussi de fermetures de loggias ou de balcons. Ces modifications individuelles, réalisées sans cohérence d'ensemble, viennent casser la logique architecturale d'origine. Elles créent un déséquilibre dans l'harmonie de la façade et participent à une perturbation visuelle de plus en plus marquée.

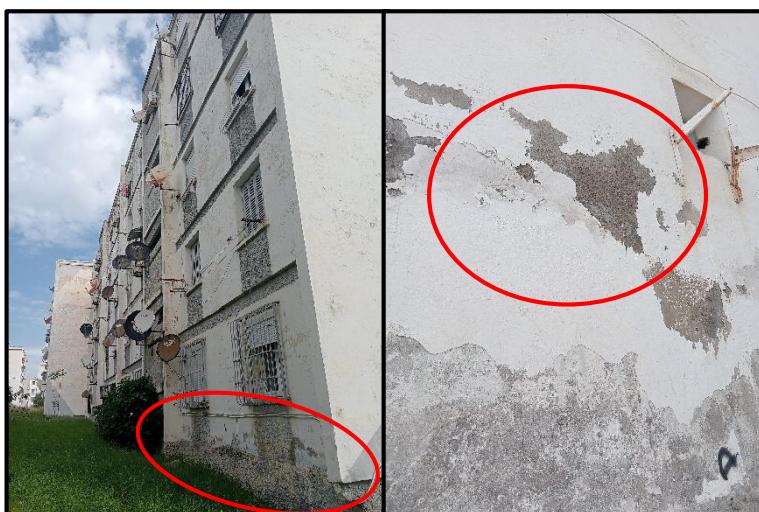
Figure 50 : Dégradation des façades

On observe sur plusieurs façades des signes évidents de dégradation, notamment de la peinture écaillée et des efflorescences liées à l'humidité. Ces altérations traduisent non seulement un manque d'entretien, mais elles ont aussi un impact direct sur la qualité de vie des habitants. Dans certains cas, l'humidité persistante peut même entraîner des problèmes de santé chez les usagers, en particulier dans les logements mal ventilés ou exposés.

3. Dégradation des revêtements (voir figure 50)	Peinture écaillée, efflorescences liées à l'humidité.	Impact sur le confort et la santé, reflet d'un manque d'entretien.

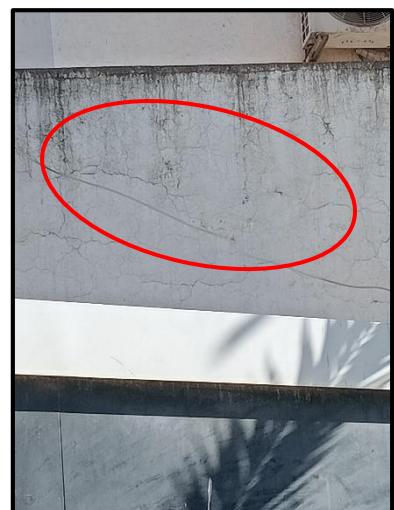
Figure 51 : Fissures en façade

On peut observer, sur certaines façades, l'apparition de fissures plus ou moins visibles. Celles-ci sont souvent liées à la qualité des matériaux utilisés à l'époque de la construction, mais aussi à l'absence d'un entretien régulier. Avec le temps, ces fissures peuvent s'aggraver et affecter l'état général du bâtiment, voire sa sécurité si elles ne sont pas traitées.

4. Fissures en façade (voir figure 51)	Fissures visibles liées aux matériaux anciens et à l'absence d'entretien.	Risque de détérioration structurelle, problème potentiel de sécurité.

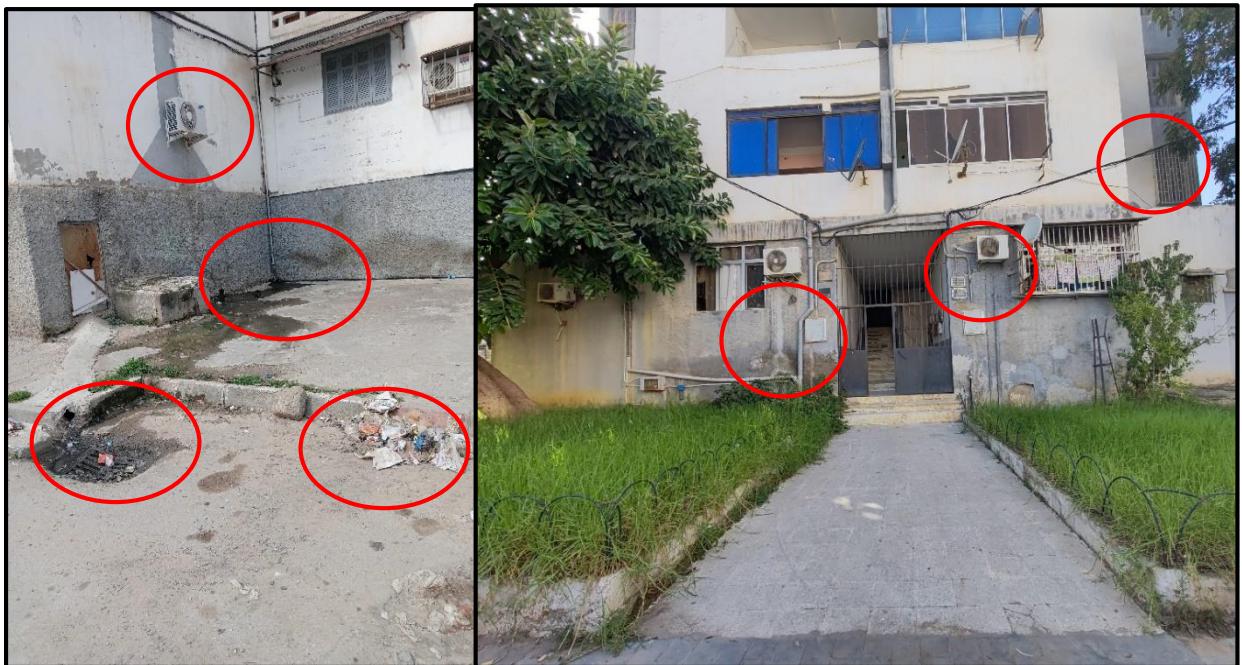
Figure 52 : Réseaux vieillissants des CES

L'observation du site révèle plusieurs problèmes liés aux réseaux techniques qui affectent la qualité de vie des habitants. Au niveau de l'assainissement, l'eau a du mal à s'évacuer correctement à cause de regards bouchés et mal entretenus, ce qui provoque des flaques d'eau stagnante. Côté électricité, les câbles sont posés de manière désordonnée, sans vraie protection, ce qui peut être dangereux et ne respecte pas les normes de sécurité. Les climatiseurs sont installés un peu n'importe comment, et l'eau qu'ils rejettent coule directement sur le sol, ce qui aggrave l'humidité au pied des murs. Il manque aussi des systèmes pour récupérer les eaux de pluie, ce qui fait que l'eau ruisselle le long des façades et laisse des traces d'humidité. Enfin, la présence de déchets autour des évacuations montre un manque d'entretien général, ce qui donne une image d'abandon et nuit à l'hygiène du lieu. Tous ces éléments montrent que les réseaux ne sont pas bien gérés et qu'il devient urgent d'intervenir pour améliorer les conditions de vie dans ce cadre collectif.

5. Réseaux vieillissants des CES (voir figure 52)	Mauvais état des réseaux (eau, électricité, eaux pluviales), évacuations bouchées.	Inconfort, insalubrité, insécurité, image dégradée du cadre bâti.
Espaces non bâtis	6. Végétation sauvage (voir figure 53)	Herbes et plantes envahissantes autour des bâtiments.	Image négligée, rétention d'humidité, détérioration des fondations.

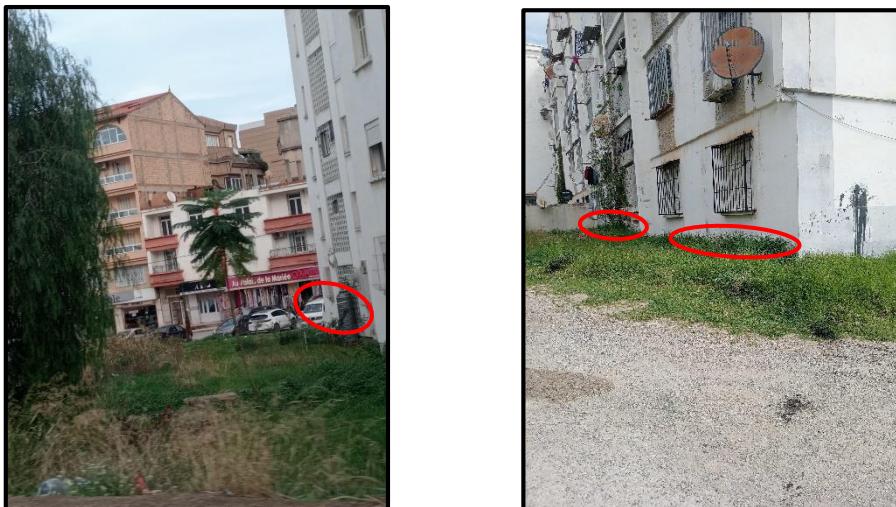
Figure 53 : Végétation sauvage sur les murs des bâtiments

Pendant la visite sur le site, on a remarqué que des herbes et plantes sauvages poussent un peu partout, surtout autour des pieds des bâtiments. Ce genre de végétation apparaît souvent quand il n'y a pas d'entretien régulier. En plus de donner une image négligée au lieu, cela peut aussi garder l'humidité et abîmer peu à peu les bases des constructions.

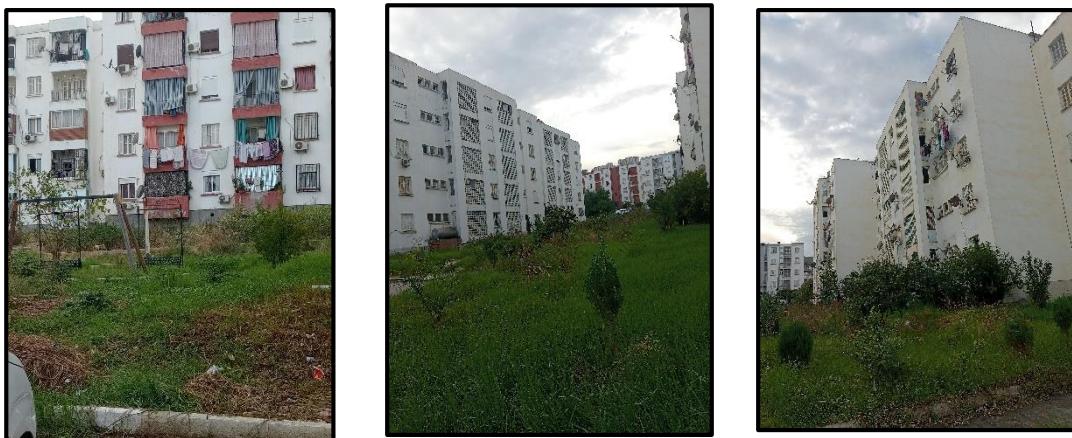
Figure 54 : Des espaces extérieurs abandonnés

En visitant le site, on remarque que presque tous les espaces extérieurs sont laissés à l'abandon. Ils ne sont pas utilisés ni entretenus. Il y a de la végétation sauvage un peu partout, des aires de jeux cassées ou oubliées, et beaucoup de déchets qui traînent. Tout cela crée un sentiment d'insécurité, abîme encore plus le cadre de vie, et donne une mauvaise image du quartier dans la ville.

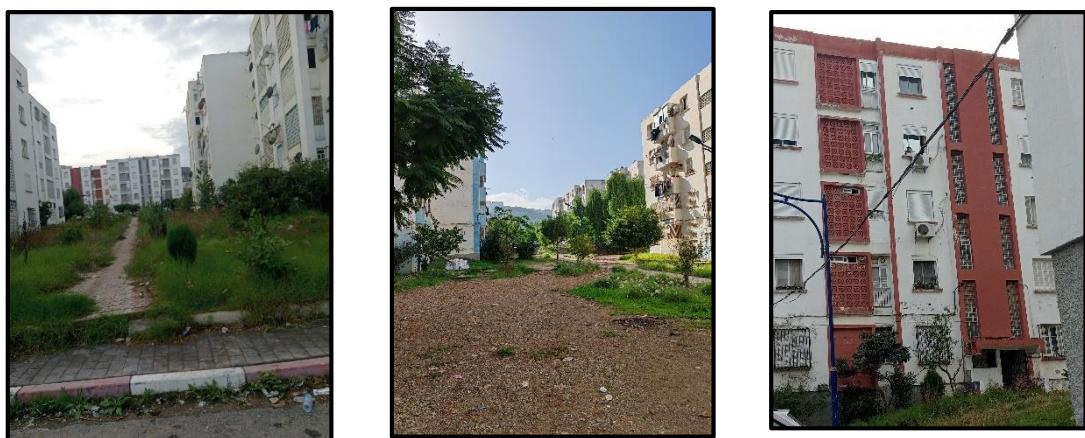
Figure 55 : Des allées piétonnes anarchiques

On remarque que l'accès à certains bâtiments pose problème. Il se fait souvent par des allées piétonnes non aménagées, tracées de manière désordonnée à travers des espaces extérieurs laissés à l'abandon. Cela rend les déplacements peu confortables et donne un sentiment d'insécurité, surtout dans les zones mal entretenues. Cette situation crée aussi des tensions sociales et contribue à détériorer l'image du quartier dans la ville.

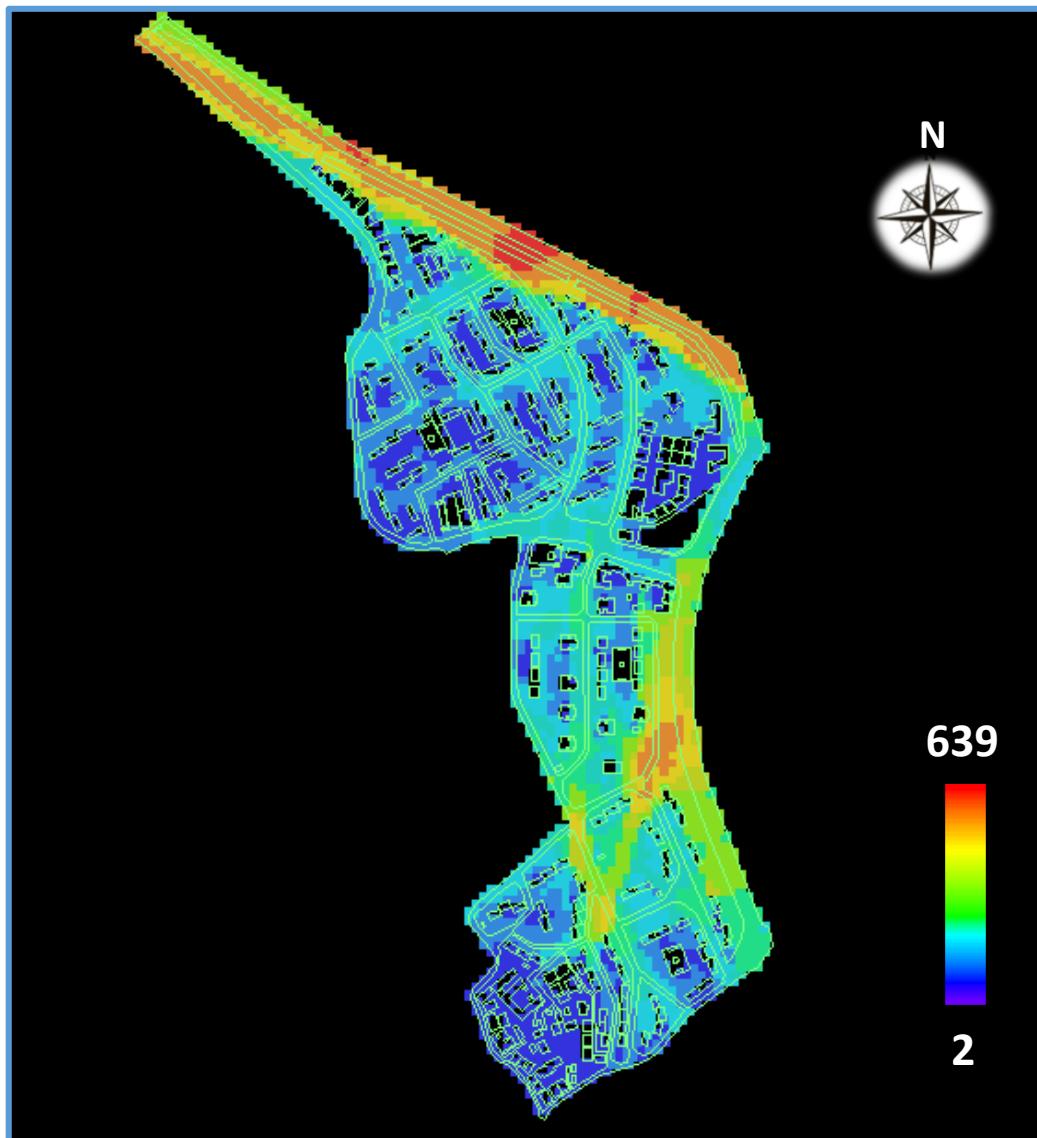
Figure 59 : Résultats de l'analyse VGA du fragment étudié

La VGA est effectué exclusivement avec superposition du bâti, car elle repose sur l'analyse des relations visuelles dans l'espace urbain existant.

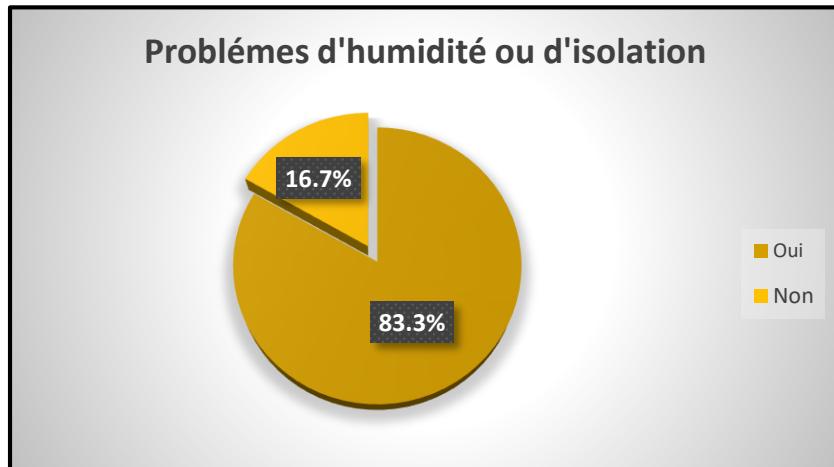
Figure 62 : Les problèmes d'humidité et isolation

Une grande majorité des habitants déclarent souffrir de problèmes d'humidité ou d'isolation, ce qui souligne une carence importante dans la qualité du bâti.

- L'humidité : principalement ressentie au rez-de-chaussée et dans les pièces humides (salles de bains, cuisines), notamment en période de pluie ou de froid.
- L'isolation phonique : jugée insuffisante, certains habitants affirment entendre distinctement ce qui se passe d'une pièce à l'autre, ce qui nuit au confort de vie.

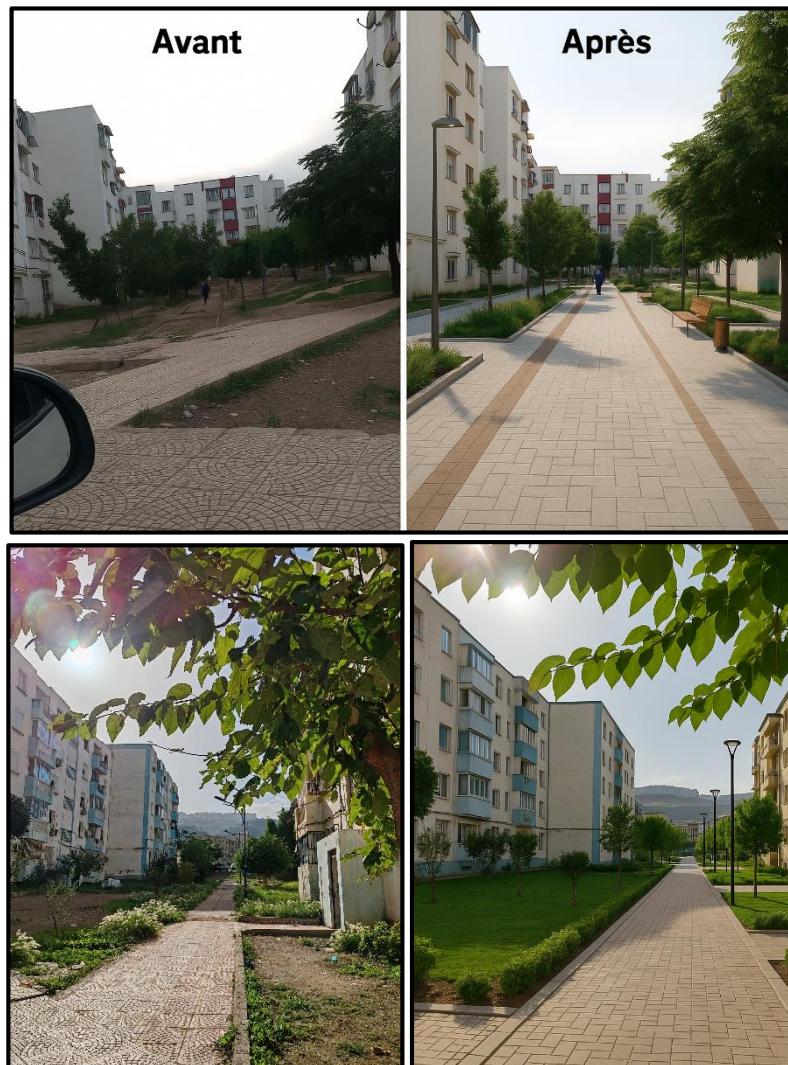
Figure 71 : Les allées piétonnes avant et après proposition

- Réaménagement des trottoirs, des allées piétonnes et des espaces extérieurs afin d'assurer une circulation fluide, agréable et sécurisée pour tous les usagers.

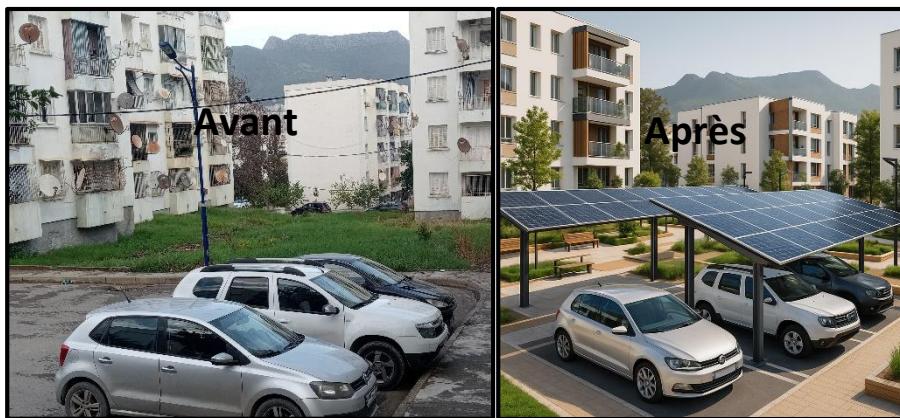
Figure 72 : Les parkings avant et après proposition

- Mise en place de **cheminements accessibles aux personnes à mobilité réduite (PMR)**, en veillant à l'inclusion de rampes, revêtements adaptés et signalétiques claires.
- Amélioration des percées visuelles entre les îlots bâtis pour renforcer l'ouverture du site sur son environnement.
- Reconfiguration des parkings existants en les transformant en espaces couverts intégrant des panneaux solaires en toiture, contribuant à la production d'énergie renouvelable et à l'amélioration du confort. Un système de sécurité (vidéosurveillance et éclairage intelligent) peut être associé à ces installations.

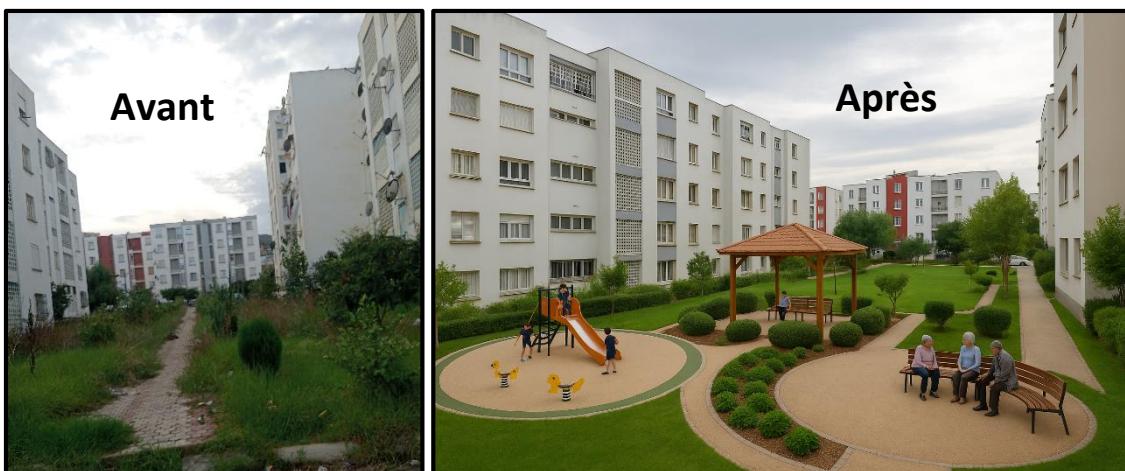
Figure 73 : Un espace extérieur avant et après proposition

- Création d'une continuité commerciale le long du boulevard Frères Kabla, en réaffectant les rez-de-chaussée des bâtiments aux commerces de proximité, afin de répondre au manque et à la mauvaise répartition des activités commerciales.
- Réaménagement des espaces extérieurs délaissés : aménagement d'aires de jeux pour enfants, d'espaces de détente pour adultes, et de lieux de regroupement pour les personnes âgées.

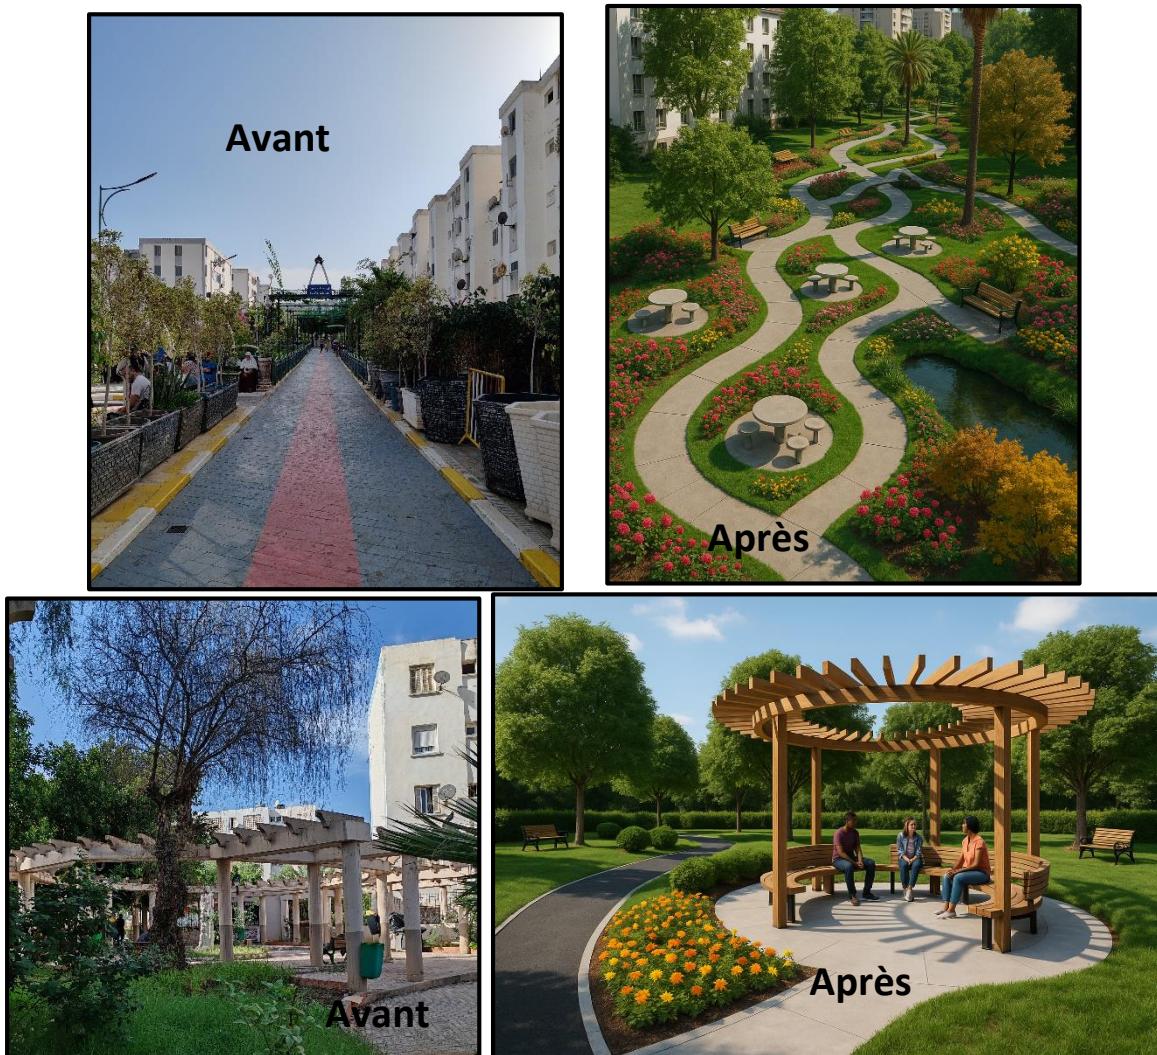
Figure 74 : Squares avant et après proposition

- Mise en valeur de l'oued traversant le site à travers la création de ponts urbains piétons aménagés et l'intégration d'une piste cyclable reliant le boulevard Krim Belkacem à la route de Boukhyama. Des parkings à vélos seront installés à chaque extrémité pour encourager l'usage de ce mode de déplacement. (voir annexe 03).
- Réaménagement et requalification des squares existants afin de les rendre plus attractifs et fonctionnels. (voir annexe 03).

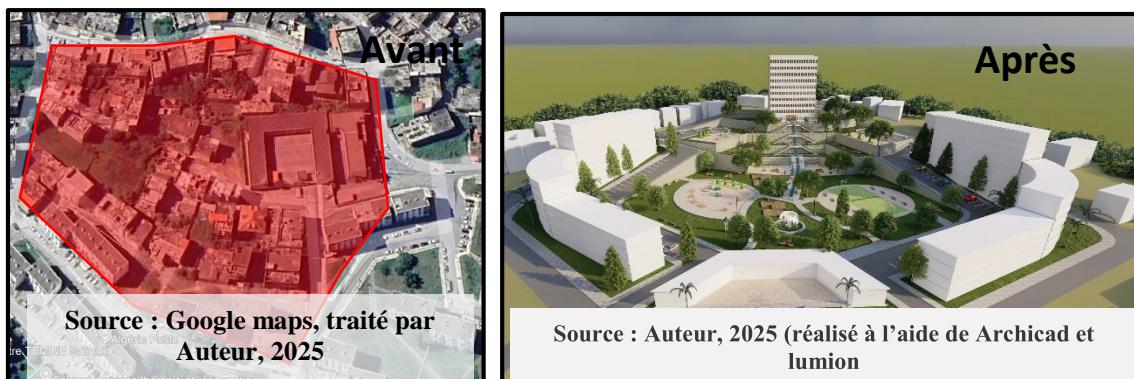
Figure 76 : Transformation d'un quartier d'habitat informelle vers un quartier d'habitat collectif moderne

- Création d'un **nouveau quartier d'habitat collectif**, en continuité directe avec le site existant. Il s'agira d'un **modèle contemporain**, bien intégré dans son environnement immédiat, et conçu pour répondre aux besoins actuels des habitants en termes de confort, de services et de durabilité.

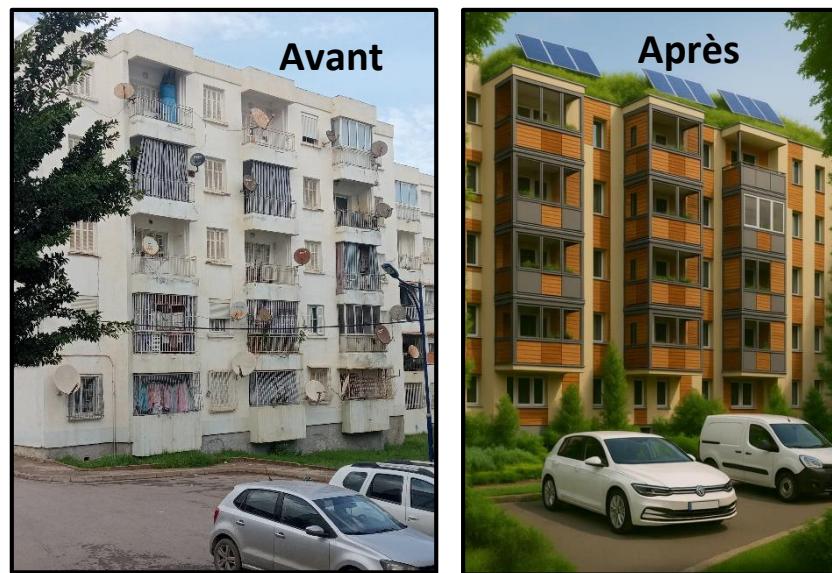
Figure 77 : Façade avant et après proposition

- Installation d'une antenne numérique collective centralisée en toiture.
- Retrait progressif des paraboles individuelles ou regroupement dans des coffrages techniques intégrés à la façade, pour limiter l'impact visuel.

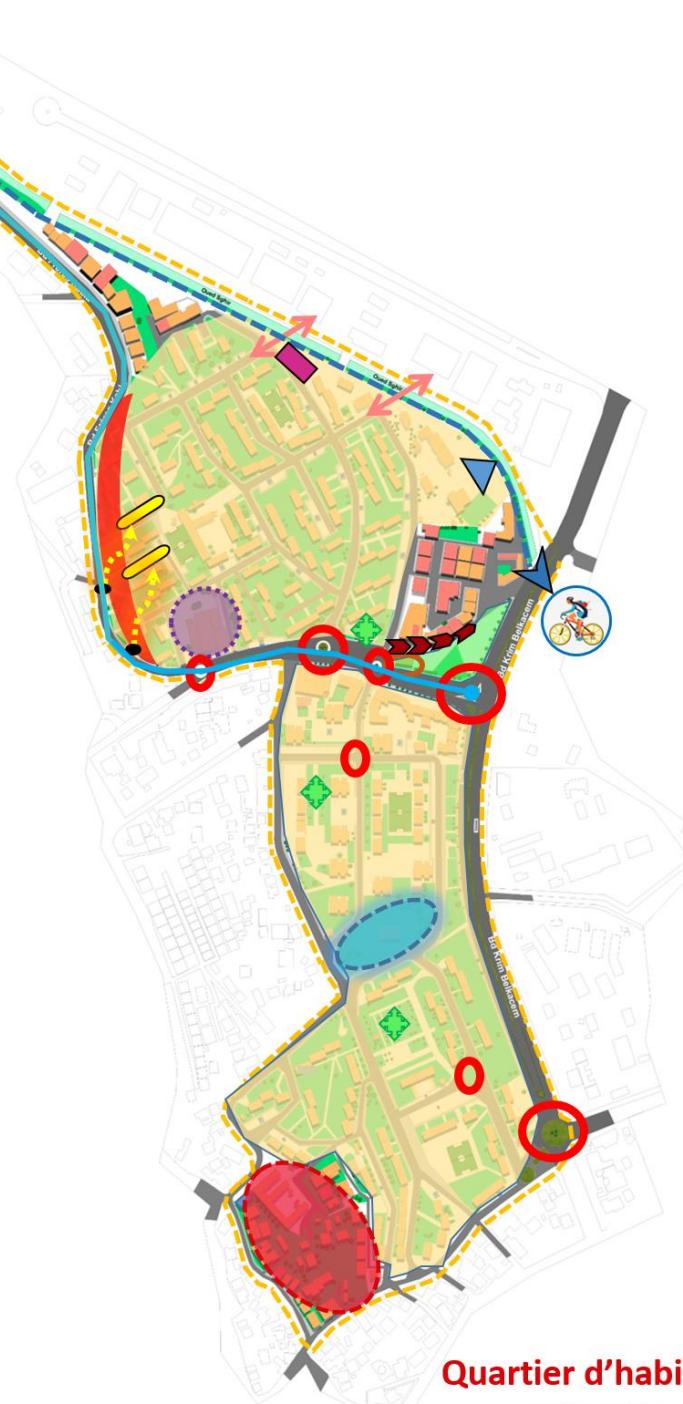
—	Limite de site
—	Opérations de requalification
↔	Articulations
●	Rénovation
↔	Alignment commerciales
●	Parkings existants
—	Parkings projeté
●	Déplacement
■	Equipement projeté
↔	Piste cyclable
→	Parking vélos
→	Elargissement de la voie
○	Démolition
◆	Réaménagement des squares
○	Matérialisation des nœuds
○	Densification
●	Nouveau quartier d'habitat
—	Espace extérieure à projeté
—	Ligne de bus projeté
